Im Rausch der Farben

Obwohl die bestehende Schwimmhalle noch kaum genutzt war, ließ der Bauherr die Anlage komplett nach seinem Geschmack umbauen. Vor allem die aufwendige Lichttechnik inszeniert den Pool auf spektakuläre Weise.

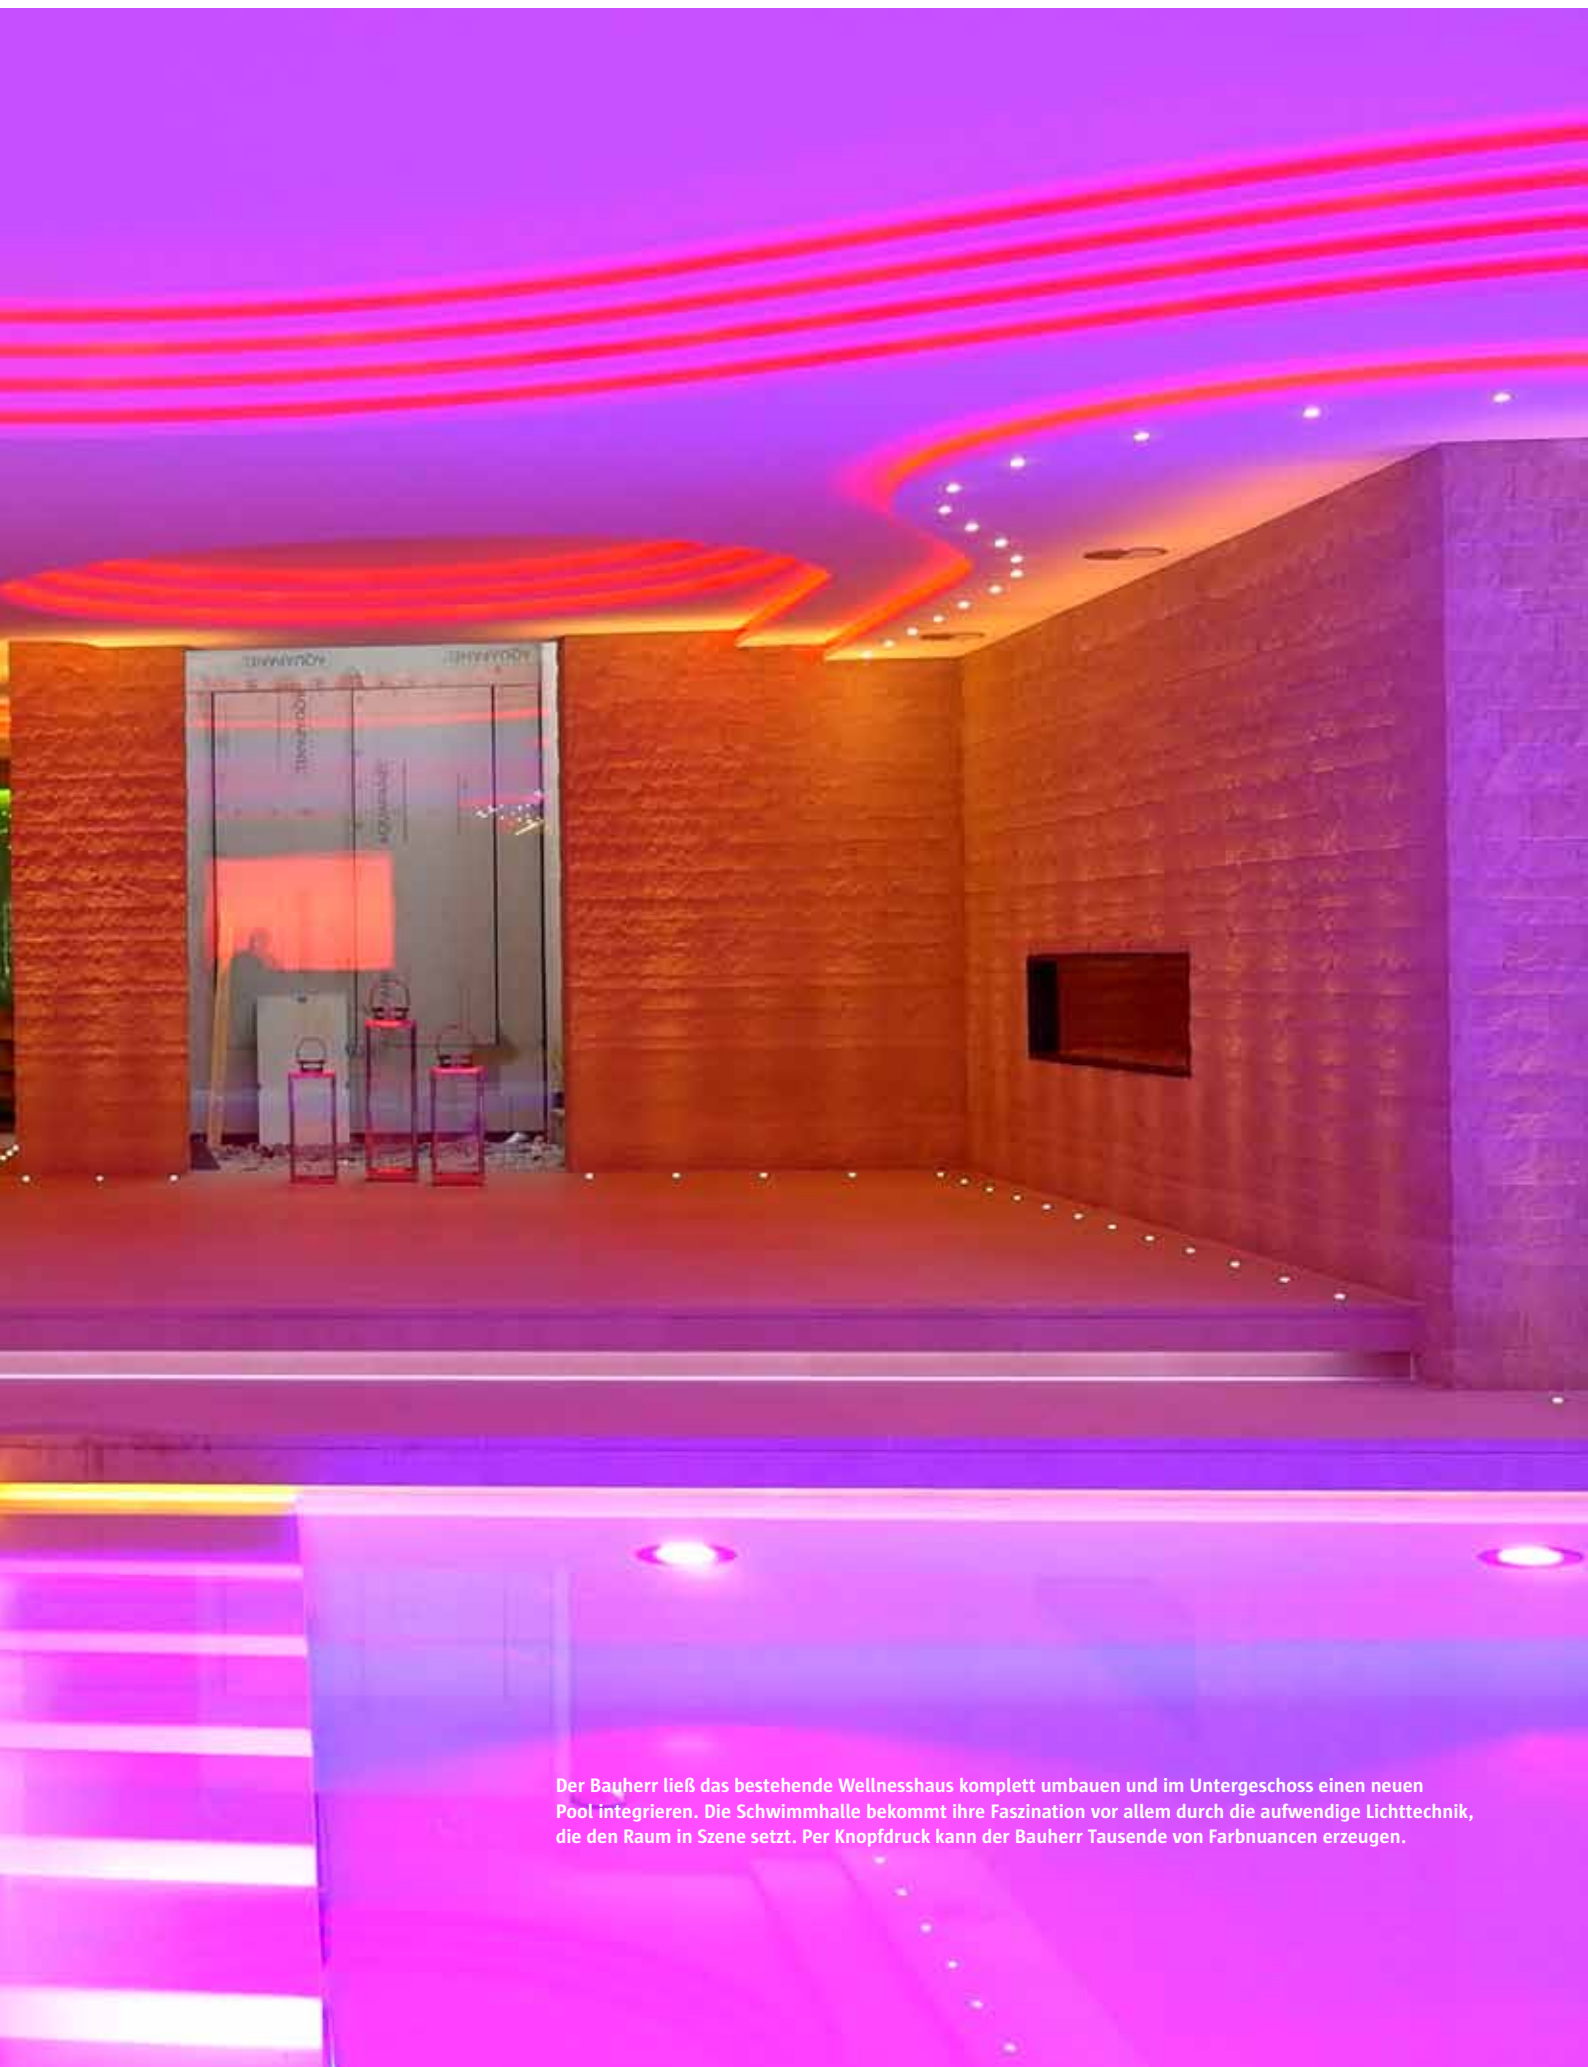
Der Bauherr ließ das bestehende Wellnesshaus komplett umbauen und im Untergeschoss einen neuen Pool integrieren. Die Schwimmhalle bekommt ihre Faszination vor allem durch die aufwendige Lichttechnik, die den Raum in Szene setzt. Per Knopfdruck kann der Bauherr Tausende von Farbnuancen erzeugen.

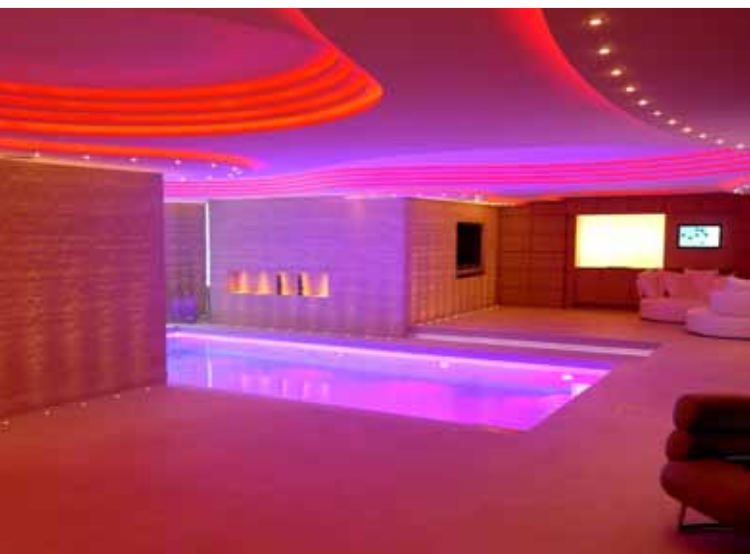
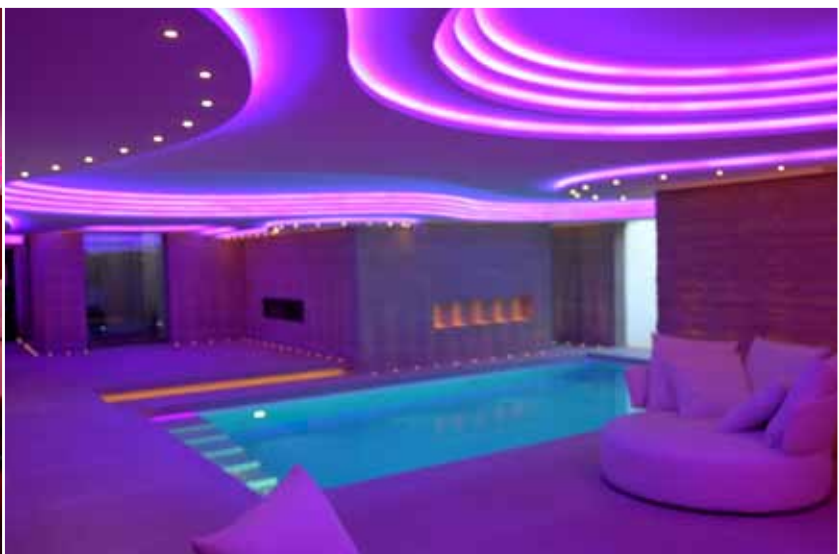
Die Poolanlage wurde von 10 m auf 8,50 m verkürzt, um in dem gewonnenen Raum, den jetzt eine Wandscheibe vom Becken trennt, einen Ausgleichsbehälter zu integrieren, für den noch ein Wehr gebaut wurde

Deshalb wurde von einem Stahlbauer eine aufwendige Rahmenkonstruktion eingebaut, welche die ganze Belastung der bestehenden Konstruktion aufnehmen konnte. Dann konnten die Stützen und Korbbögen entfernt werden. Was das Schwimmbecken betrifft, so wurde es von 10 m auf 8,50 m verkürzt, um in dem gewonnenen Raum, den jetzt eine Wandscheibe vom Becken trennt, einen Ausgleichsbehälter zu integrieren. Für den Ausgleichsbehälter wurde zusätzlich ein Wehr gebaut, das gleichzeitig eine Überdeckung dieses Bereichs ermöglicht. Über das Wehr bzw. die Wandscheibe fließt das Wasser in den Ausgleichsbehälter. An diese Wandscheibe lehnt sich jetzt beckenseitig eine bequeme Einstiegstreppe an. Im Gegensatz zum Außenbecken, das mit einer sandfarbenen Folie ausgekleidet ist, wurde der Innenpool mit einer Meyer-Pren-Abdichtung beschichtet, die gleichzeitig als Beckenoberfläche dient.

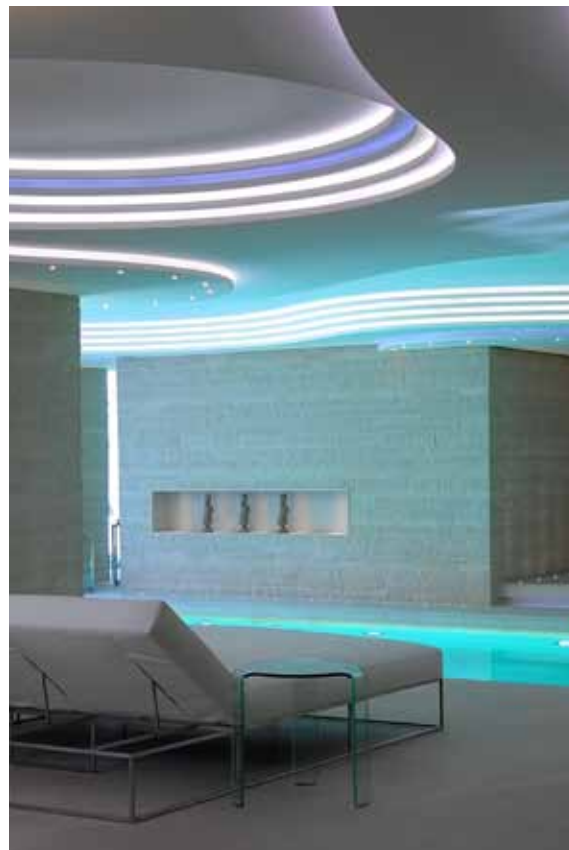
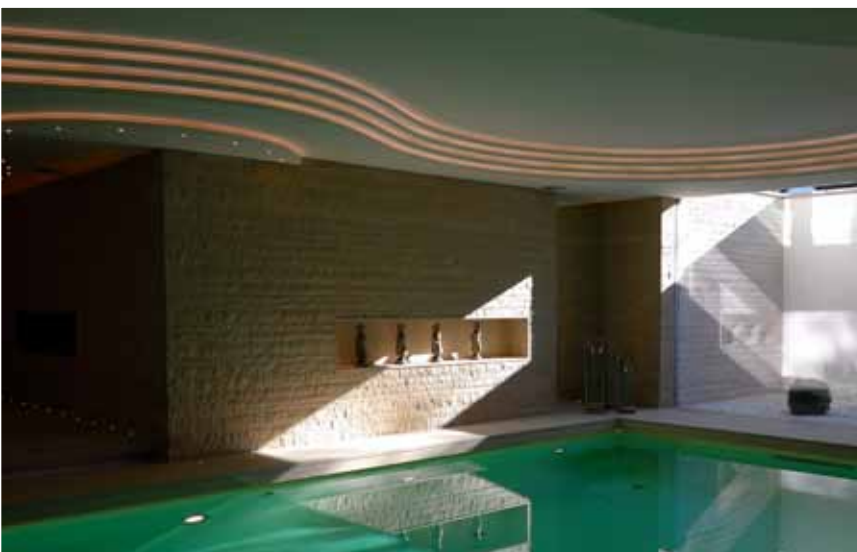
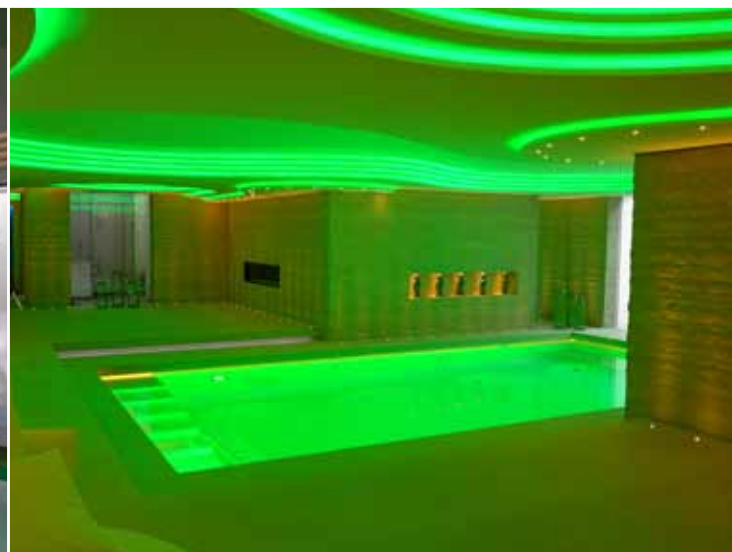
In der auf mehreren Ebenen angelegten Decke sind laufende Vouten mit RGB-LED-Leuchten integriert, die den Raum in ein intensives Licht tauchen. Auch die Naturwände werden durch Uplights angestrahlt. Über einen Vorhof gelangt auch Tageslicht in den Raum, der unter der Gartenebene liegt.

Über einen Lichthof, der etwa 3 m unter der Gartennarbe liegt, gelangt auch Tageslicht in den Raum. Die ursprünglichen Holzfenster wurden entfernt und durch Aluminiumprofile und Drei-Scheiben-Spezialfenster ersetzt. Es gibt sowohl elektrische Schiebeelemente, um in den Lichthof treten zu können, als auch Fix-Verglasungen, die nicht zu öffnen sind. Rahmenkonstruktionen sind unsichtbar ausgeführt, um den Durchblick nicht zu stören. Über Schattenfugen und nicht sichtbaren Schlitzen ist die ganze Lüftungsanlage ausgelegt. „Ein Wunsch des Bauherrn war“, erzählt Robert Rappold, „dass die Wassertemperatur über der Raumtemperatur liegt. Entsprechend wird mit hohen Umluftraten gearbeitet, um die Raumbooberflächen beschlagsfrei zu halten.“ >>
